Linienverbau Stadthafen Cottbus

Böschungsabbruch am Linienverbau

Ausschuss für Bau und Verkehr

Cottbus, 11.01.2023

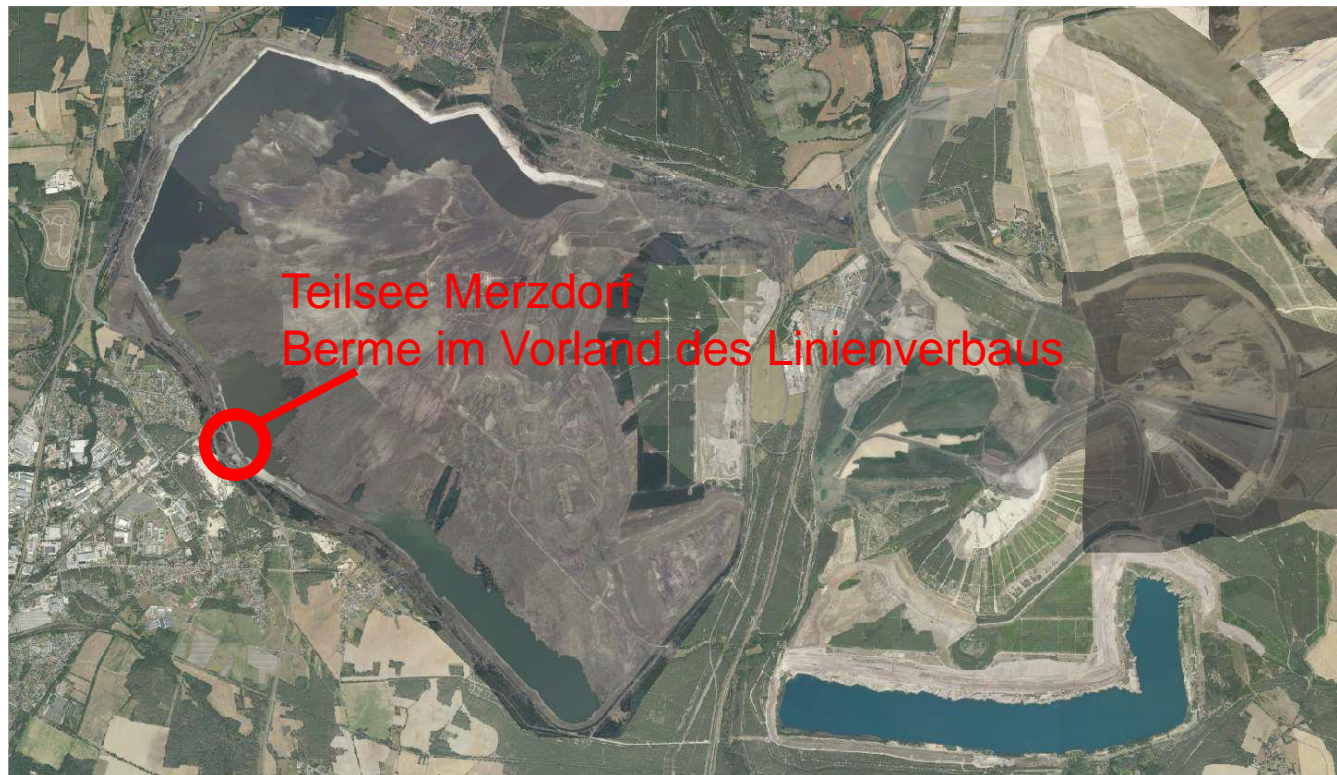
Übersicht

Rutschung im
Vorland des
Linienverbaus

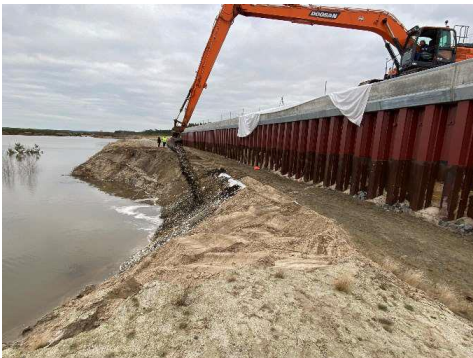
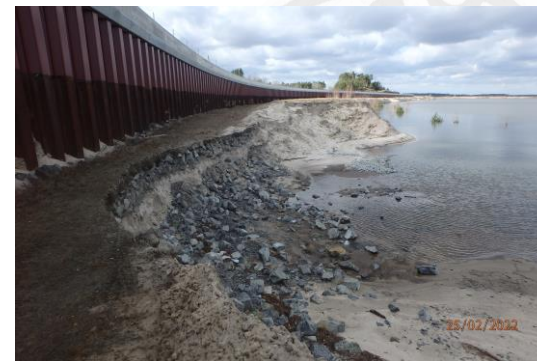
Ereignisdarstellung Linienverbau

- 1. Rutschung zwischen 10.01.2022 und 14.01.2022 per Drohnenbeflug festgestellt
- Erstsicherung gegen weitere Kliffbildung durch LE-B im zentralen Rutschungsbereich mit Geotextil und Grobschlag mittels Langarmbagger am 09.02.2022 nach vorheriger Abstimmung mit Stadt Cottbus und dem Tragwerksplaner INROS Lackner SE im Auftrag der Stadt Cottbus/Chóšebuz
- Nachbruch um den 23.02.2022 festgestellt, er umfasste Erstsicherung und baulichen Kolkschutz am Spundwandfuß
